サービスパーツ PGVF5310ZA/C1に関して

本パーツは当社レコーダー WJ-NX100シリーズ、 DG-EU100シリーズ用の
交換用HDDとなります。

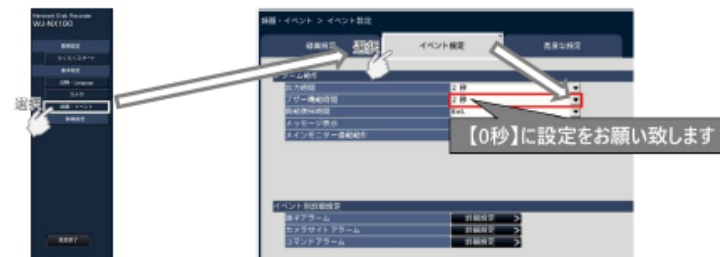
<設定方法> ※WJ-NX100シリーズ、 DG-EU100シリーズ用ともに同様

当該HDDを用いた検証の結果、レコーダー製品においてブザー鳴動を伴う動作条
件下では、搭載HDDに対して応答遅延警告の表示、またはHDDの切り離しが発生
する可能性があります。

安定運用の為、「イベント設定」内ブザー鳴動時間を「0秒」に設定してください。
